BOLLETTINO DI ARCHEOLOGIA ON LINE

X, 2019/3-4

UN CENTRO ARTIGIANALE DI EPOCA ROMANA: TERZO ANNO DI SCAVO A PODERE MARZUOLO (CINIGIANO, GR)

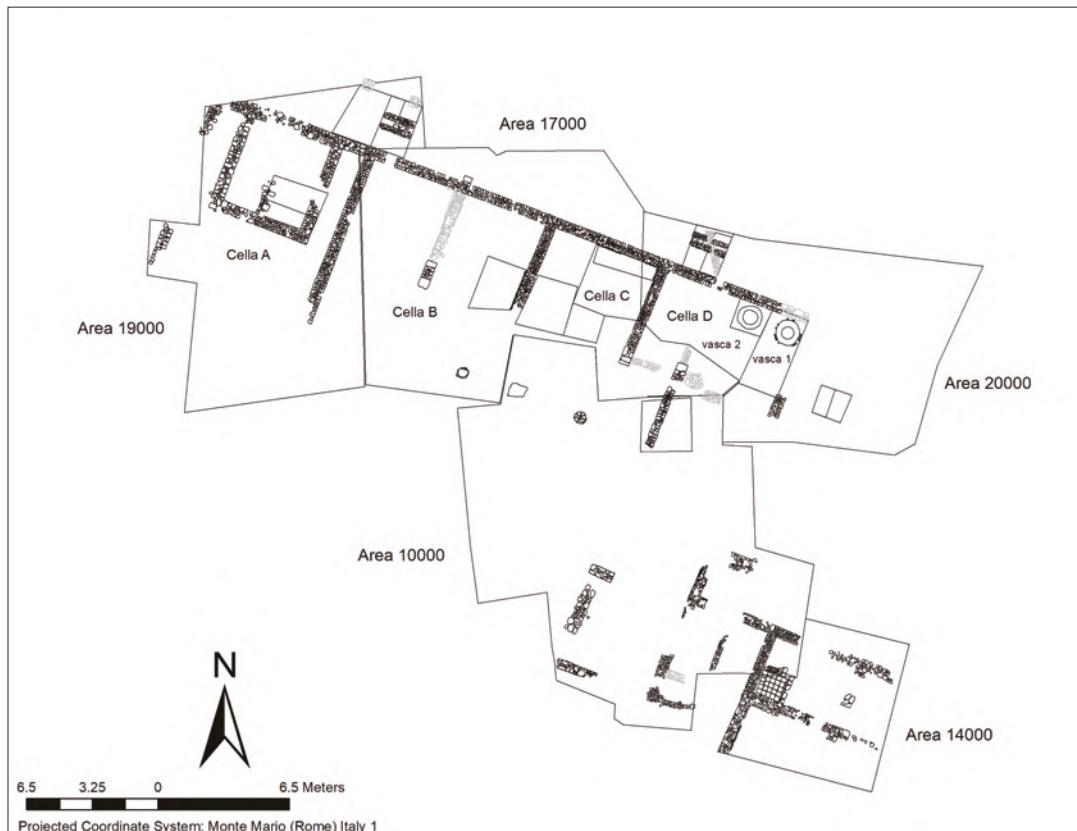
Nel 2017 è stata identificata una nuova porzione del già ricordato edificio in *opus quasi reticulatum* venuto alla luce nella zona nord-occidentale del pianoro, vicino al pendio abbastanza ripido che porta al fiume Orcia. L’edificio, la cui indagine è proseguita nel 2018, segue lo stesso allineamento delle altre strutture rinvenute nel sito, confermando così la pianificazione omogenea di tutto il complesso. Esso presenta una notevole estensione: il suo fronte settentrionale, infatti, è lungo almeno 31 metri, proseguendo in direzione ovest oltre i limiti dell’area indagata e, presumibilmente, anche verso est, con fondazioni profonde 0,9 metri circa (fig. 2).

2. PODERE MARZUOLO: PIANTA DELLA ZONA NORD-OVEST. IN GRIGIO: PRIMA FASE DI USO, EPOCA AUGUSTEA; IN NERO: SECONDA FASE DI USO (I SECOLO D.C.) (elaborazione *Marzuolo Archaeological Project*)

Nella porzione sottoposta a indagine, il lungo muro settentrionale collegava quattro ampi vani, aperti in direzione sud-est (nella planimetria alla fig. 1 i vani sono identificati come “celle”). La funzione del vano A, a ovest, rimane sconosciuta: a causa di un lieve dislivello del terreno, questo lato dell’edificio si preserva solo a livello di fondazione e non sono stati trovati strati di occupazione che ne suggeriscano l’uso. La planimetria di questo vano, inoltre, è diversa dagli altri ambienti dello stesso edificio: sebbene le sue dimensioni, con una larghezza complessiva di 7,5 metri, trovino un parallelo quasi perfetto nel vano D, al suo interno sono stati portati alla luce tre muri che, con quello di fondo, si dispongono a formare un ambiente quadrato.

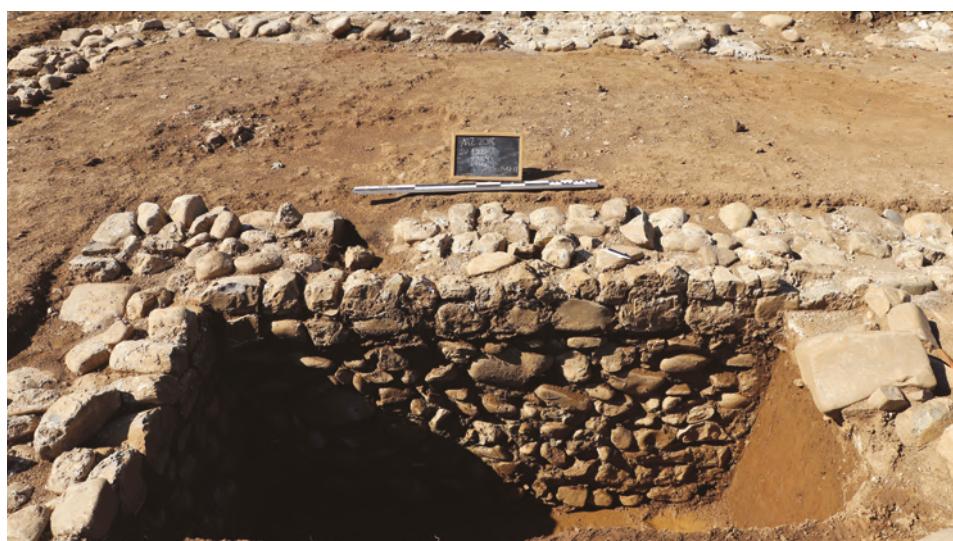
Un sondaggio in profondità all'interno di quest'ultimo ha rivelato fondazioni ben curate in pietre levigate e legate da malta di colore grigio. Si tratta dello stesso tipo di fondazione rinvenuto altrove nell'edificio in *opus reticulatum*, che ha dunque confermato l'appartenenza allo stesso complesso edilizio (fig. 3).

3. PODERE MARZUOLO: IL VANO A, FONDAZIONE DI MURO IN *OPUS QUASI RETICOLATUM* (foto *Marzuolo Archaeological Project*)

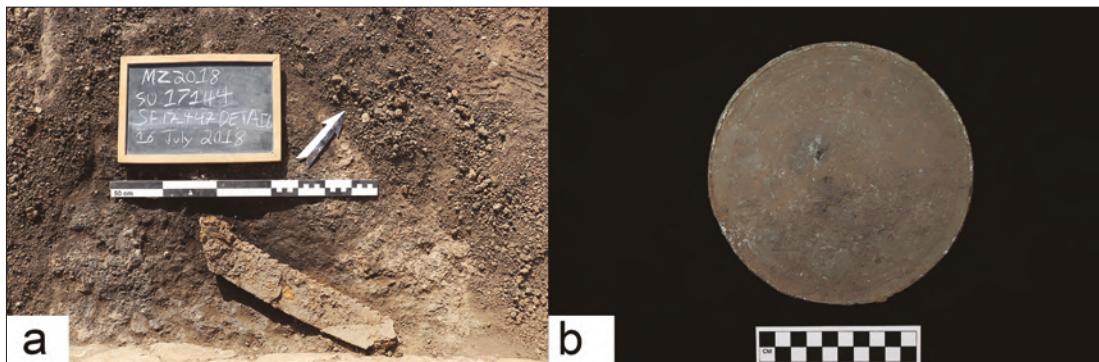
4. PODERE MARZUOLO: IL VANO C, MATERIALI PROVENIENTI DALLA COSIDDETTA OFFICINA DA FABBRO. a) SEGA IN FERRO; b) SPECCHIO IN BRONZO (foto *Marzuolo Archaeological Project*)

Il pavimento in terra battuta conteneva una notevole quantità di ceramica, attualmente in corso di studio. Per altri materiali, come uno specchio in bronzo (fig. 4.b), è meno chiara la provenienza da attività svolte all'interno dell'officina. Un taglio presso il muro di fondo, sotto il livello di fondazione, riempito di grandi frammenti di ceramica, attesta infatti una fase di frequentazione precedente.

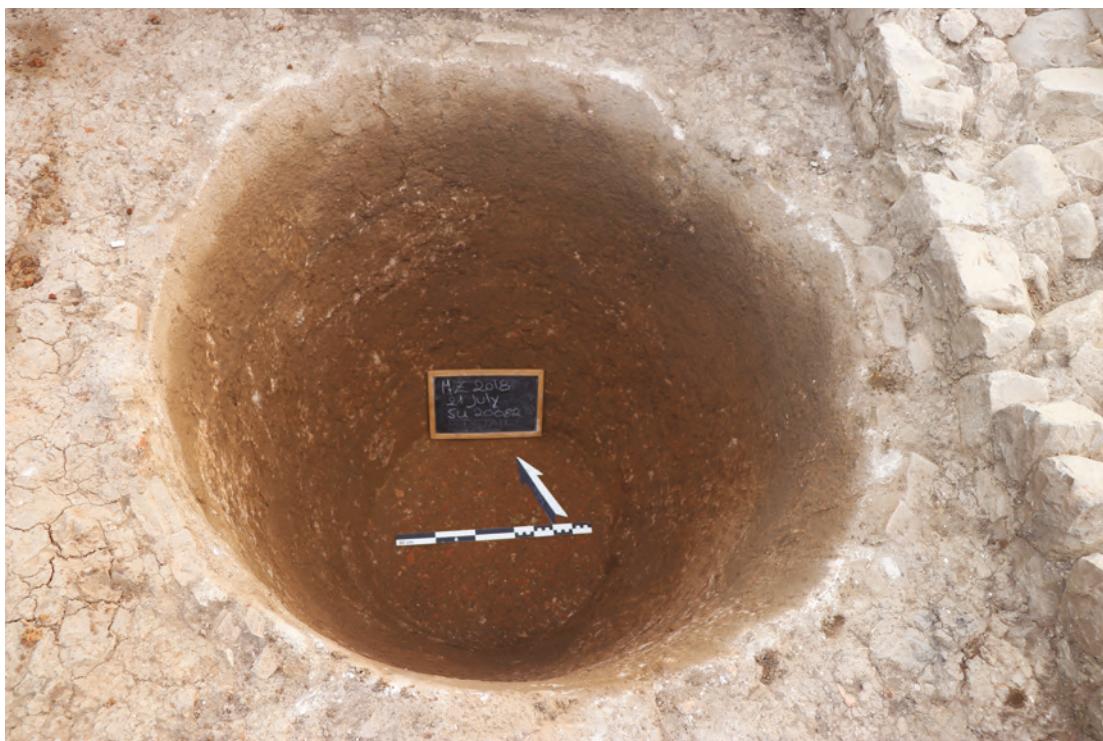
Presso il muro di fondo furono installate due vasche infossate, anch’esse rivestite di cocciopesto, prima allettato sul fondo e poi lungo le pareti. Un piccolo elevato composto di frammenti di tegole circondava il bordo superiore della vasca 1 (più a est), che misurava 0,6 metri di diametro sul fondo e 1,25 all’orlo, con una profondità di 0,96 (fig. 5).

5. PODERE MARZUOLO: IL VANO D, VASCA 1 RIVESTITA DI COCCIOPESTO (foto *Marzuolo Archaeological Project*)

La vasca 2 aveva un diametro tra 0,8 metri (fondo) e 1,2 (orlo) e una profondità di poco maggiore della prima, arrivando a circa 1,10 metri.

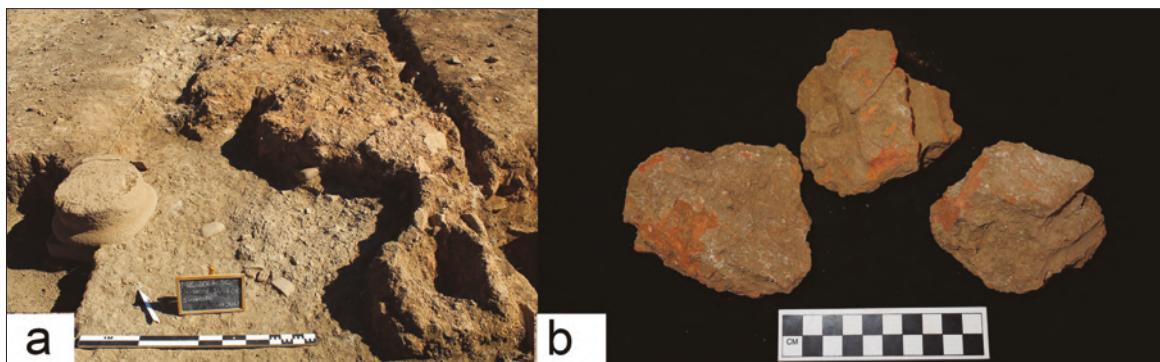
I vani B, C e D si aprivano su un cortile comune, di cui sono stati rinvenuti tre elementi di supporto strutturale realizzati in pietraforte di Montenero (la cui estrazione è stata localizzata a circa 6 chilometri a nord-est, lungo l'Orcia): da ovest a est, una colonna , un pilastro, probabile supporto per una colonna, e una colonna in laterizio impostata su un pilastro . La distruzione di questo settore nel corso dell'incendio già ricordato ha facilitato la conservazione del tetto di terracotta su incannucciata (fig. 6).

6. PODERE MARZUOLO: IL CROLLO DEL TETTO DEL CORTILE IN ARGILLA SU INCANNUCCIATA.
a) IN SITU; b) FRAMMENTI (foto Marzuolo Archaeological Project)

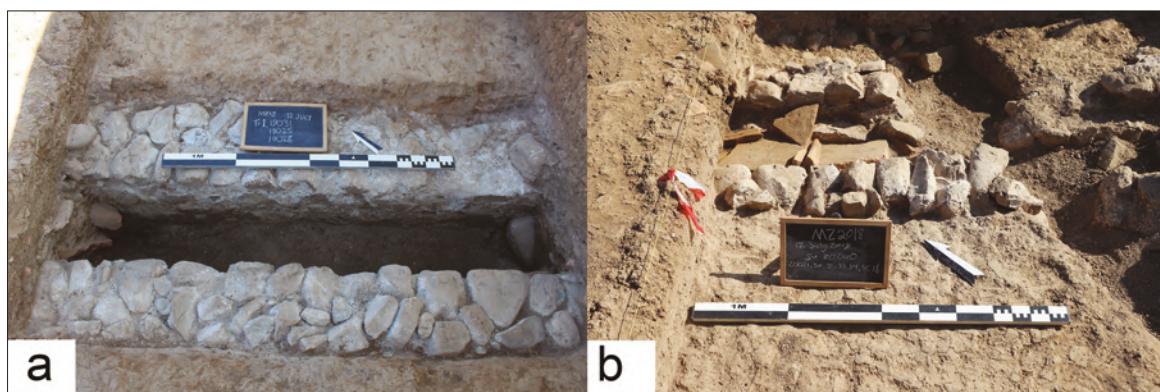
Dietro al muro di fondo dell'edificio e a esso parallela correva una condotta di circa 0,8 metri di profondità, costruita con pareti realizzate in cavo armato, come deducibile dalla presenza disomogenea sulla faccia dei muri di malta grigia e lisciata, attribuibile alle assi lignee di sostegno della gettata per i muri, poste all'interno di una più ampia trincea (fig. 7).

La condotta è stata intercettata in due sondaggi distanti tra loro circa 15 metri. Nel primo, le pareti della canaletta distavano tra loro circa 0,39 metri e probabilmente correva sotto il piano di calpestio, mentre più a est l'apertura diventava più stretta (circa 0,29 metri) e la parete meridionale più inclinata, sempre con una copertura in tegole che, in questo caso, emergeva sopra il livello di calpestio. Il fondo della condotta era rivestito di piccole pietre squadrate, lisce in superficie e ben connesse tra di loro con una malta grigiastra.

7. PODERE MARZUOLO: a) DETTAGLIO DELLA CANALIZZAZIONE; b) LA COPERTURA IN TEGOLE
(foto Marzuolo Archaeological Project)

La condotta può aver funzionato come canale di scolo o come collettore dell'acqua proveniente dal tetto della struttura (che, secondo questa ipotesi, sarebbe stato inclinato verso nord-est), facendola confluire probabilmente in una cisterna all'estremità occidentale del pianoro, ancora da localizzare¹⁵. In ogni caso, la canaletta risulta in fase con la costruzione dell'edificio e offre un'ulteriore prova di un investimento importante nella pianificazione e nella costruzione di questo settore del sito.

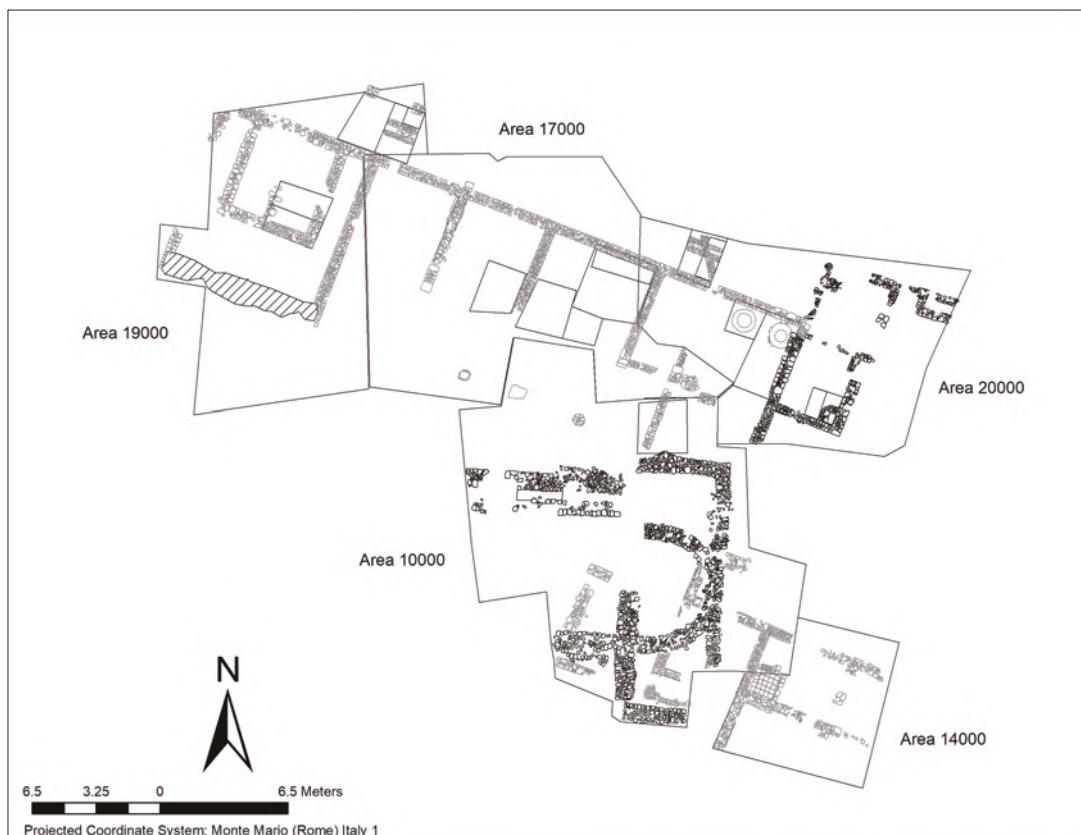
Nella breve fase di utilizzo corrispondente a due generazioni prima della distruzione, la struttura sopra descritta è stata soggetta a modificazioni importanti, che ne hanno cambiato la funzione (*fig. 8*).

8. PODERE MARZUOLO, PIANTA DELLA ZONA NORD-OVEST. IN GRIGIO: STRUTTURE DI EPOCA ROMANA, PRIMA DELL'INCENDIO DELLA METÀ DEL I SECOLO D.C.; IN NERO: STRUTTURE DI VARIE EPOCHE COSTRUITE DOPO L'INCENDIO DELLA METÀ DEL I SECOLO D.C. (elaborazione *Marzuolo Archaeological Project*)

La zona settentrionale del muro di fondo fu (ri)modellata, per esempio, tramite la costruzione di (almeno) due pilastri di forma quadrata in pietre di fiume con rare tegole, distanti 1,20 metri tra loro, forse parte di un porticato parallelo al muro di fondo dell'edificio.

Anche più a est questa zona liminale era in uso e una colonna in tegole (non scavata) suggerisce anche qui la presenza di una sorta di portico. Ambedue gli interventi sono di difficile datazione: i pilastri, infatti, sono stratigraficamente posteriori alla canaletta, anche se non è ancora possibile definirne la datazione in termini assoluti.

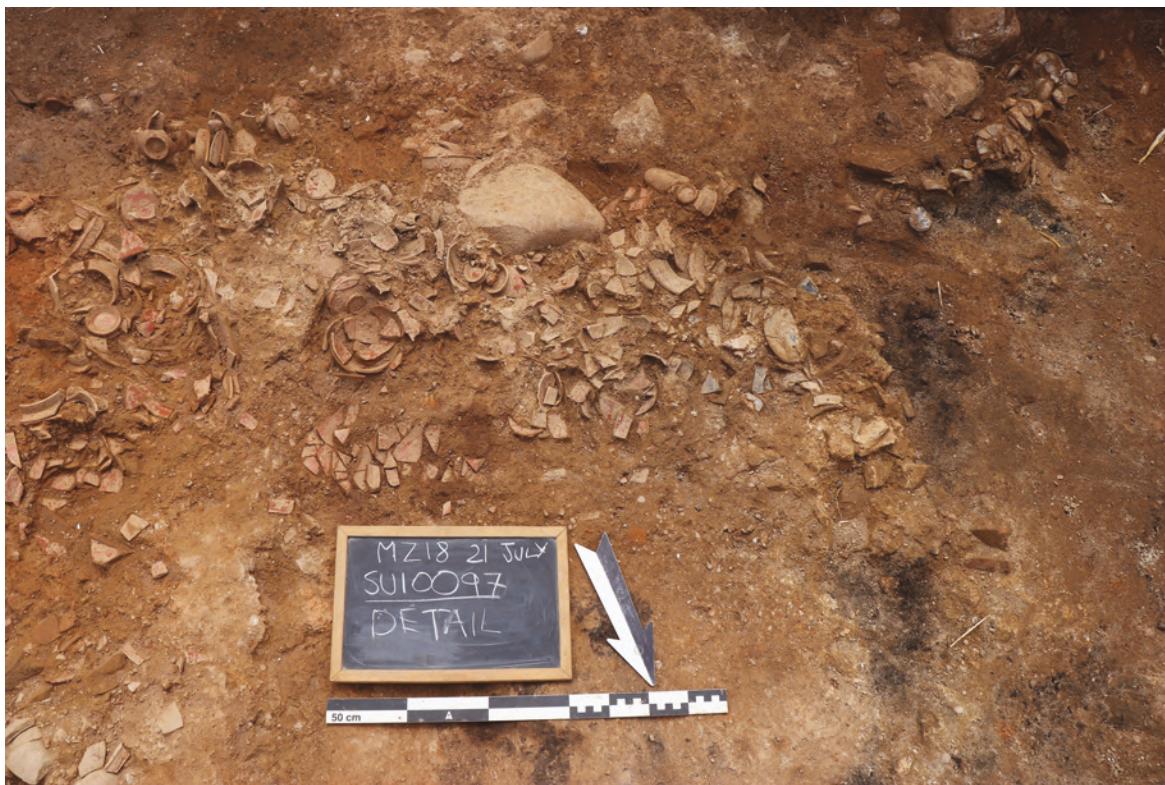
All'ultima fase di uso del vano si riferiscono anche un grande bacino d'acqua in ceramica, installato accanto a un pilastro vicino all'apertura, e uno straordinario deposito di terra sigillata di varie forme impilate (attualmente in corso di studio; *fig. 9*)¹⁶. Oltre a concluderne lo scavo, le ricerche del 2018 hanno finalmente chiarito il suo contesto di riferimento, localizzandolo all'entrata del vano D.

9. PODERE MARZUOLO: DEPOSITO DI TERRA SIGILLATA ITALICA, METÀ DEL I SECOLO D.C. (foto Marzuolo Archaeological Project)

Il vasellame era impilato su scaffali in legno fissati con chiodi al lato destro di un muro con andamento nord-est/sud-ovest, con zoccolo in pietre e alzato realizzato in argilla cruda (*pisé*)¹⁷. In questa stessa fase di modificazioni, il vano B fu suddiviso da un muretto in tegole, a definire una vasca rettangolare di cui si preservano due strati successivi di intonaco idraulico.

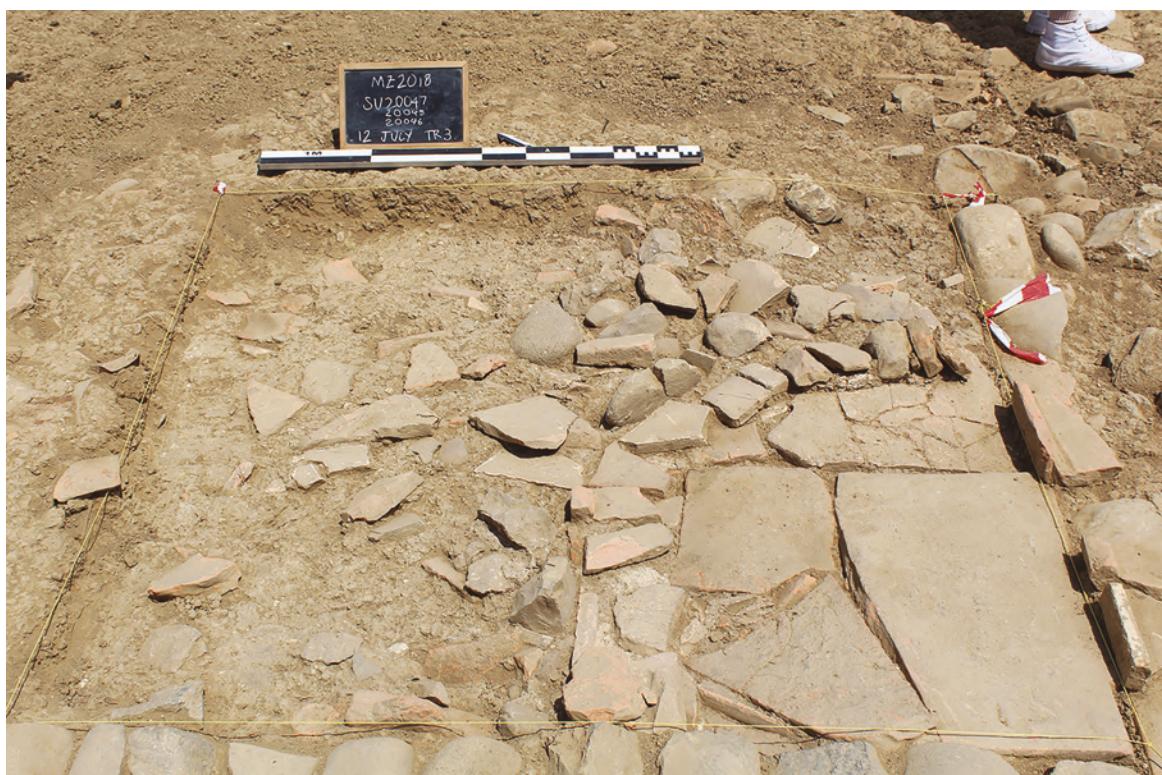
La tipologia dell'evidenza archeologica fa pensare a un focolare (nonostante non siano state riscontrate tracce di bruciato sulle tegole), facente parte di un chiaro riutilizzo dell'area fino a epoca tardo-antica o medievale, quando una chiesa fu costruita a sud del cortile¹⁸. Anche a sud del vano A si nota una robusta fondazione, da attribuire, data la sua localizzazione e la tecnica di costruzione, alla costruzione della chiesa.

10. PODERE MARZUOLO: EVIDENZA ARCHEOLOGICA COMPOSTA DI TEGOLE, DI EPOCA TARDOANTICA O MEDIEVALE (foto Marzuolo Archaeological Project)

Si suppone che questo muro sia stato costruito proprio con lo scopo di contenere il crollo e di ristrutturare la zona a est e nord-est del vano D, dove varie strutture e muretti in tegole sono stati rinvenuti in associazione a una stratigrafia sottile e disturbata, di difficile interpretazione e datazione. Tuttavia, l'indagine di un elemento semicircolare con una superficie piatta composta di tegole (circa 1 x 0,65 metri), con un bordo rialzato (largo circa 0,1-0,17 metri; *fig. 10*), posizionato nell'angolo di due muri di datazione incerta, si collega a una breve sequenza stratigrafica, con materiali misti dall'epoca imperiale (terra sigillata) all'epoca medievale (maiolica).
